# COLGRILL, LA PEAU QUI PROTÈGE L'AUTOROUTE

*Comment allonger la durée de vie d'une chaussée?*

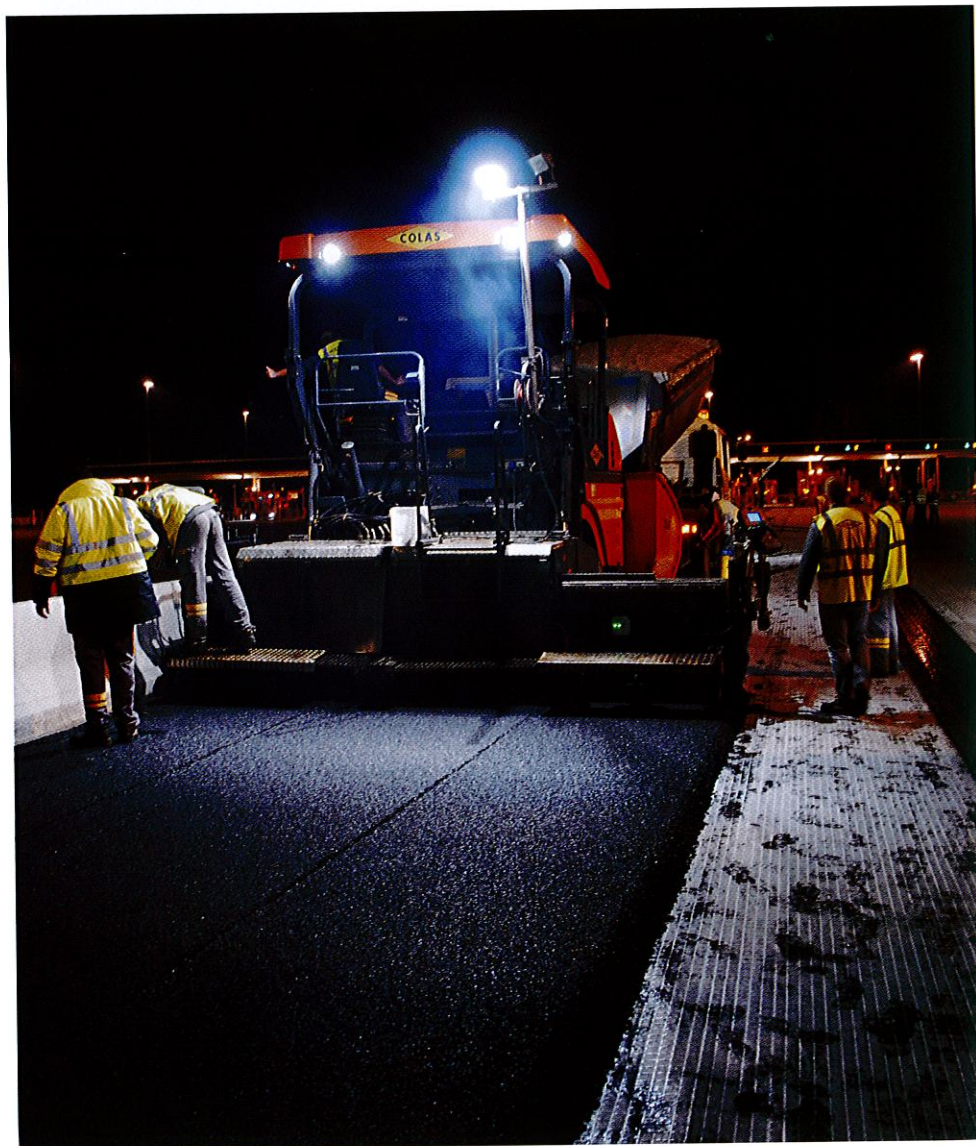
Michael Audoux explique : « Le Colgrill est une grille en fibre de verre (100 kN/m) qui est livrée en rouleaux. Après rabotage, la grille est déroulée sur la couche d'accrochage en émulsion de bitume. Les enrobés sont ensuite mis en œuvre sur ce complexe. La grille de fibre de verre va apporter à la couche d'enrobés une résistance à la traction, et ainsi limiter son vieillissement. De plus, la grille va limiter la remontée des fissures des couches inférieures de la chaussée. »
